## Reference zvlhčovač Brink EVAP

### 1. RD Vlašim (Střední Čechy)

## 2. RD Strančice (Střední Čechy)

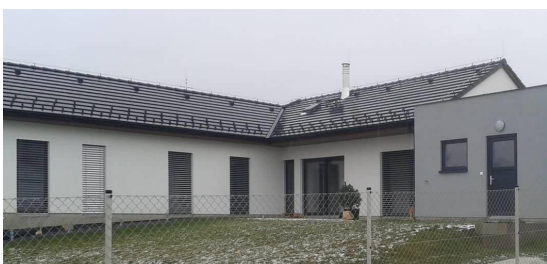
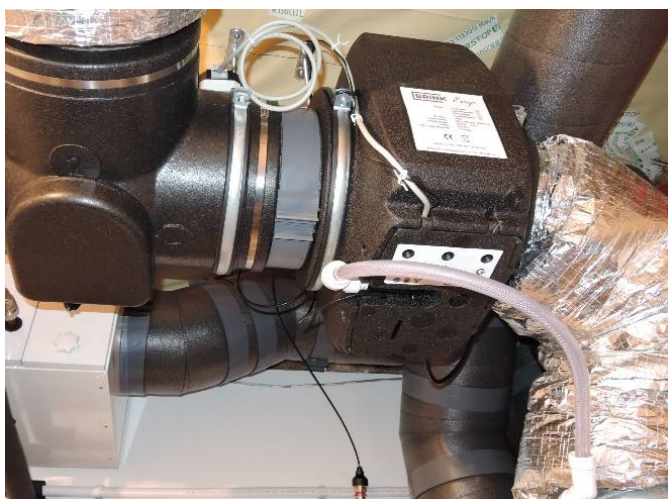
Stávající dřevostavba rodinného domu s centrálním dvouzónovým větráním Brink byla doplněna o zvlhčovač EVAP. Vzhledem k menší velikosti technické místnosti bylo náročnější integrovat zvlhčovač do stávajícího VZT rozvodu.

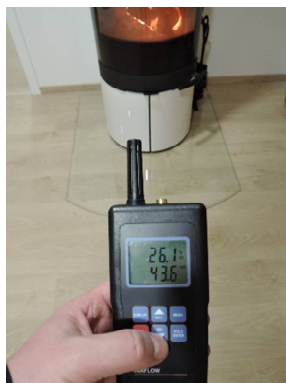
Obývací pokoj  
26,1°C a 43,6% RH

Příklad parametrů prostředí k 29. 12 2017 při venkovní teplotě kolem 0,5°C

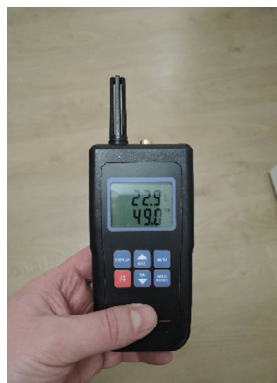
Dětský pokoj  
22,9°C a 49,0% RH

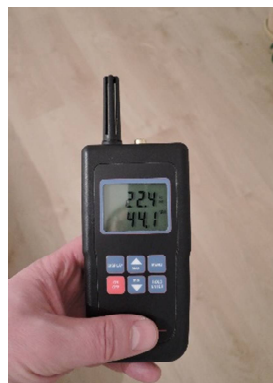
Ložnice  
22,4°C a 44,1% RH

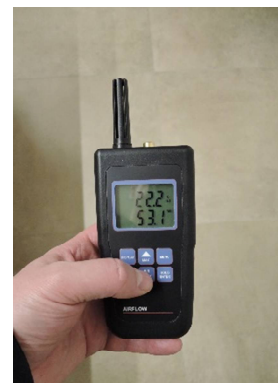
Koupelna  
22,2°C a 53,1% RH

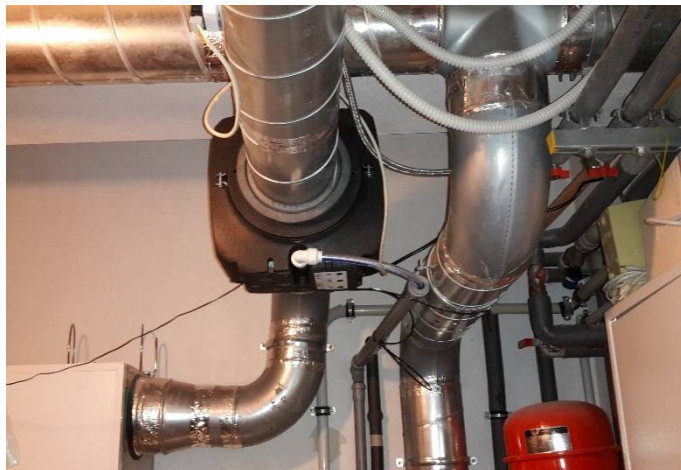
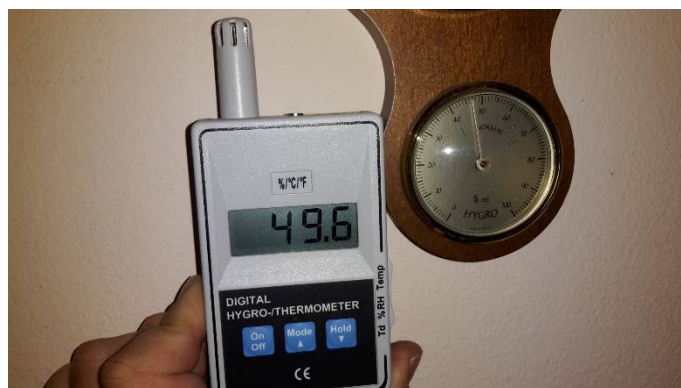
Stávající zděný rodinný dům je již 10let vybaven centrálním větráním se ZZT. Každý rok v zimních měsících se uživatelé domu potýkají s velmi nízkou vlhkostí, která klesala až k 25%RH.

Instalace zvlhčovače EVAP měla za úkol řešit tento problém s nízkou vlhkostí.

Z uvedené fotodokumentace je patrné, že zvlhčovač svůj úkol plní.
